전기자동차 충전소, 안전관리 강화해야

- 접지저항 기준 초과, 분전함 개방, 안전·주의표시 부적합 충전소 많아 -

이는 한국소비자원(원장 이희숙)이 전국 32개 전기자동차 충전소를 대상으로 실시한 안전실태 조사결과로 밝혀졌다.

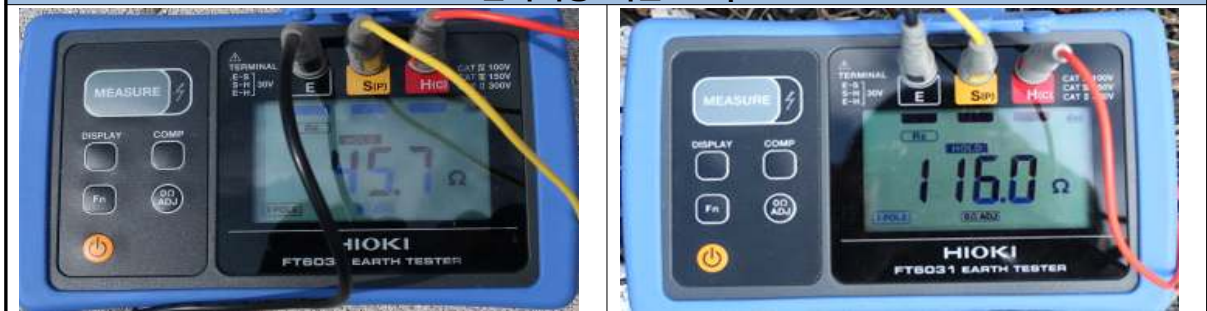
접지저항 기준 초과

- (접지저항) 조사대상 32개 중 7개소(21.9%)의 급속충전기가 접지저항 성능 기준(10Ω 이하)을 초과했음.

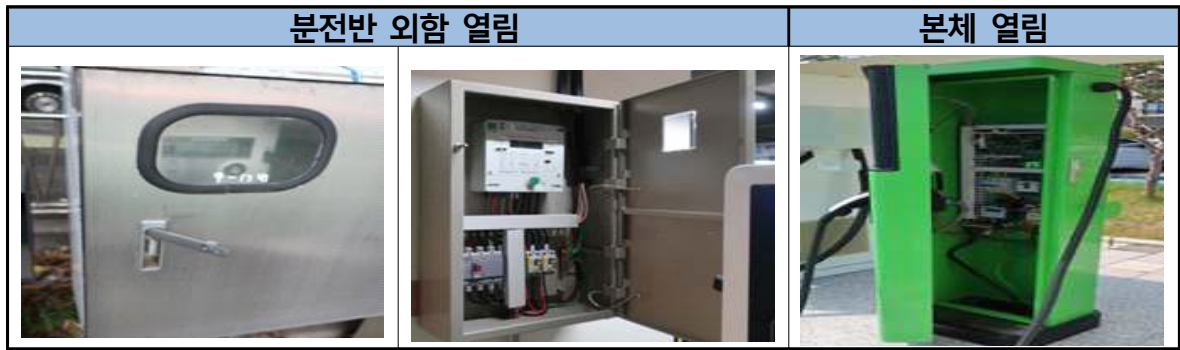
- (분전반 관리) 감전위험이 있어 반드시 잠금장치를 설치하고 상시 잠금상태를 유지해야 하는 분전반 외함이 13개소(40.6%)에서 열린 채로 방치되어 있었고, 이 중 2개소는 본체까지 개방되어 있었음.

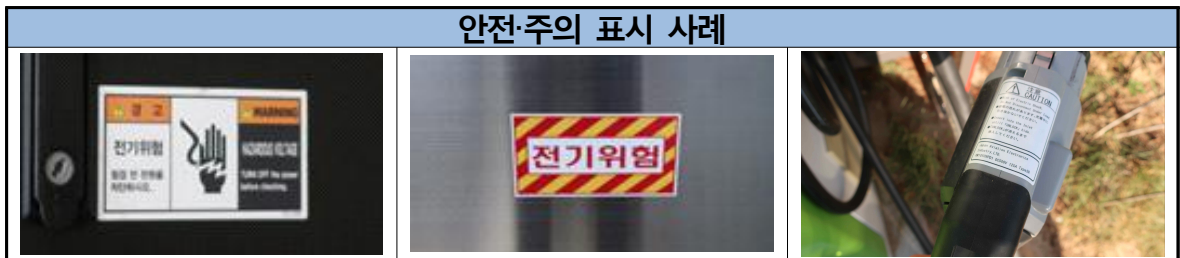
- (안전·주의 표시²⁾) 19개소(59.4%)는 감전 위험 관련 안전·주의표시가 되어 있지 않았음.

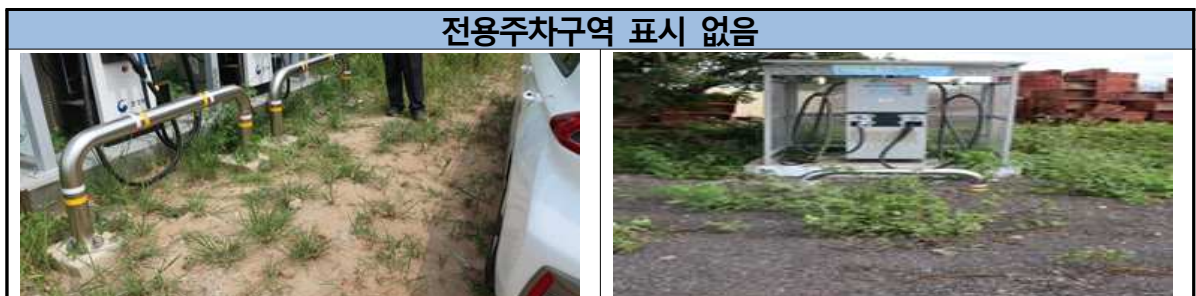
- (전용주차구역 표시³⁾) 2개소(6.3%)는 전용주차구역 표시를 하지 않고 있었음.

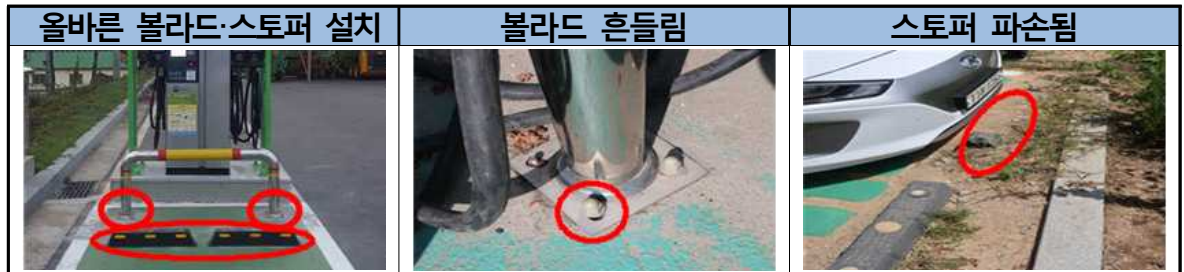
- (충돌방지시설⁴) 2개소는 볼트가 제대로 채워지지 않아 블라드(차량 진입 억제용 말뚝)가 흔들거렸고, 1개소는 스톱퍼(차량멈춤턱)가 파손된 것으로 확인됨.

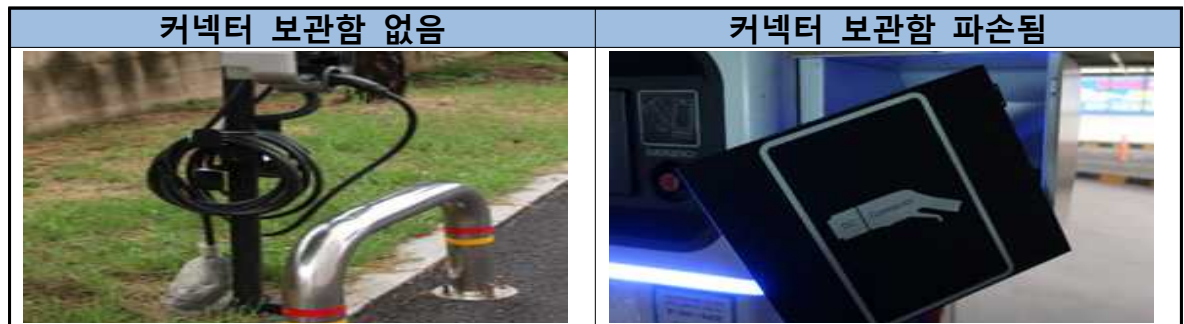
- (커넥터 보관함⁵) 2개소(6.3%)는 커넥터 보관함이 없거나 파손되어 커넥터를 보관할 수 없는 상태였음.

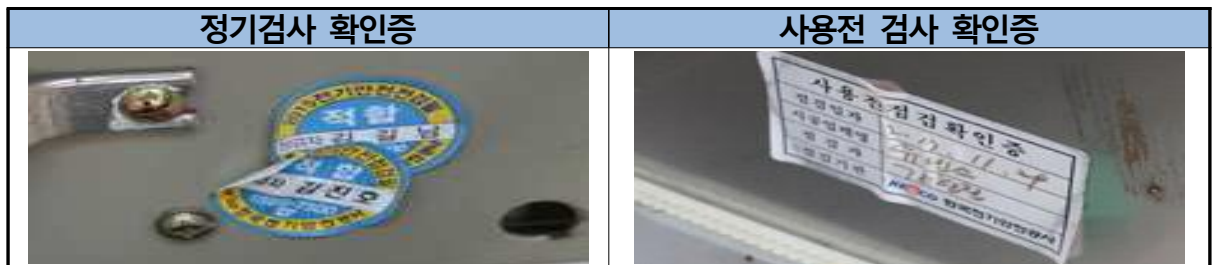
- (검사확인증) 13개소(40.6%)에는 검사확인증이 부착되어 있지 않아 검사⁶ 여부를 확인할 수 없었음.

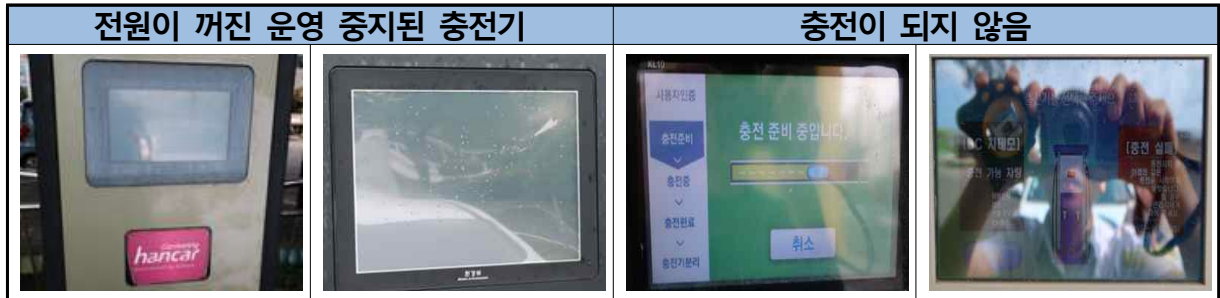
- (충전기 작동) 조사대상 32개 중 4개소(12.5%)는 충전기 미작동·운영 중지 등으로 충전이 되지 않았음.

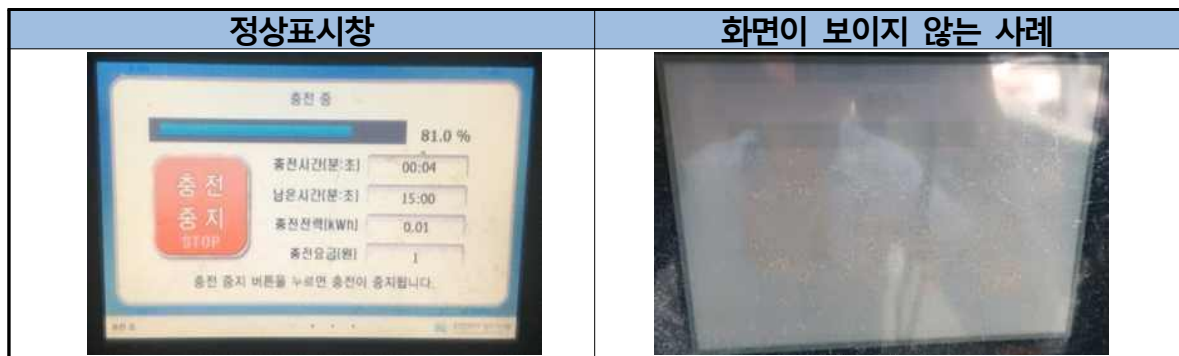
- (충전상태 표시장치) 2개소(6.3%)는 화면이 제대로 보이지 않아 충전 진행 상태를 확인할 수 없었음.

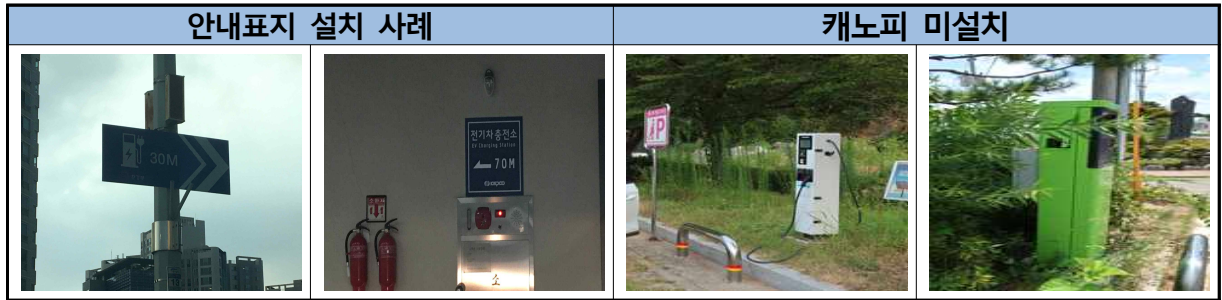
- (캐노피) 야외에 설치된 충전소 26개 중 5개소(19.2%)에는 캐노피가 설치되어 있지 않았고, 21개소에 설치된 캐노피의 평균 길이는 51cm에 불과해 우천 시 방수 기능을 기대하기 어려웠음.

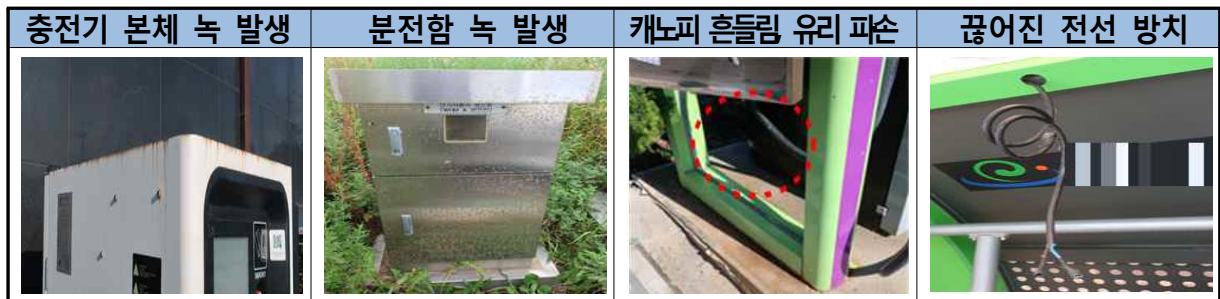
- (기타) 4개소(12.5%)는 충전기·분전함·캐노피 등에 녹이 발생해 있었고, 2개소(6.3%)는 캐노피 유리가 파손된 채 흔들리거나 전선 등이 방치됨.
