## 옥상 외식시설(루프탑), 난간 낮아 안전사고 위험

- 소비자 안전 확보 위한 안전기준 마련 시급 -

이는 한국소비자원이 서울·경기 및 6대 광역시(부산, 인천, 대구, 대전, 광주, 울산) 소재 28개 옥상 외식시설 운영 업소(레스토랑·카페 등)에 대한 안전실태 조사 결과로 밝혀졌다.

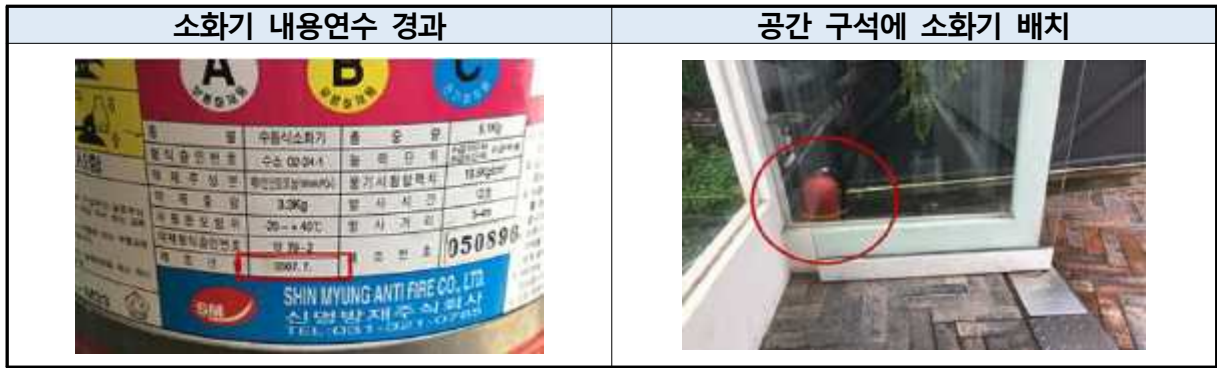
[ 옥상 외식시설 내 소화기 설치·관리 ]

□ (소화기) 3개 업소(10.7%)만 옥상에 소화기를 비치하고 있었음.

- 2개 업소 소화기는 안전핀이 있었고 충압상태가 양호하였으나, 이 중 1개는 유리문과 난간 사이의 좁은 공간에 비치되어 있어 화재 발생 시 신속한 사용이 어려웠음.

- 1개 업소는 소화기 제조연월이 2007.7.로 내용연수 10년\*을 경과하였음.

※ 휴게음식점 등의 식품접객업은 「소방법」상 특정소방대상물로 분류되어 소화기 등의 안전 시설을 설치하고 정기 점검을 받아야 하나, 옥상의 경우 화재 발생 시 좁고 가파른 출입로 등으로 신속한 대피가 어려움에도 불구하고 「식품위생법」상 영업신고면적 외에 속해 소방시설 의무 설치·관리 대상에서 제외되어 있어 개선이 필요함.

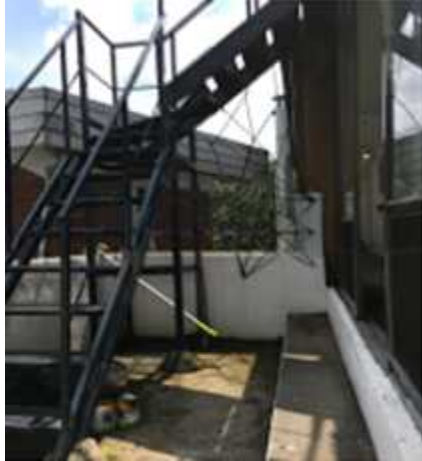
### [ 옥상 출입로의 위치 ]

업소 내부에 위치	업소 외부에 위치

내부에 위치한 계단을 통해 옥상으로 출입	외부에 계단을 설치하여 수시로 옥상 출입 가능

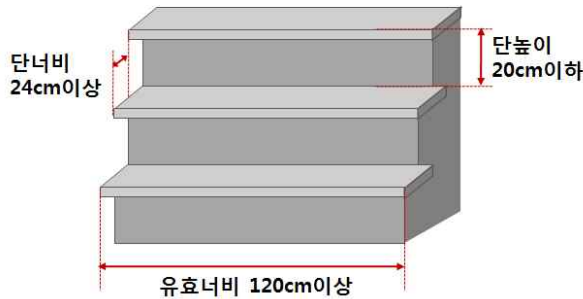
**[ 계단 관련 기준 ]**

- ※ 옥상 외식시설은 주택 개조 건물, 디자인 건축물 등 다양한 형태의 건축물에 위치하여 출입로의 계단 위치(실내·실외) 또한 다양하므로 공통된 시설기준 적용이 어려움.
- 이에, 계단의 경우 유효너비는 「건축물의 피난·방화구조 등의 기준에 관한 규칙(국토교통부령 제443호)」 내 판매시설 관련 '계단의 설치기준'을 준용하고,
- 실내 혹은 실외에 위치한 옥상 출입로 계단의 단너비·단높이에 대한 법적기준이 없어 「주택건설기준 등에 관한 규정(대통령령 제28373호)」에서 정하고 있는 **가장 완화된 계단기준인 '건축물의 옥외계단' 기준을 준용**하여 조사함.
