셀프세차장, 안전시설 설치·관리 미흡해 개선 필요

이는 한국소비자원(원장 이희숙)이 수도권 소재 셀프세차장 20개소를 대상으로 실시한 셀프세차장 안전실태 조사결과로 밝혀졌다.

조사개요 및 주요결과

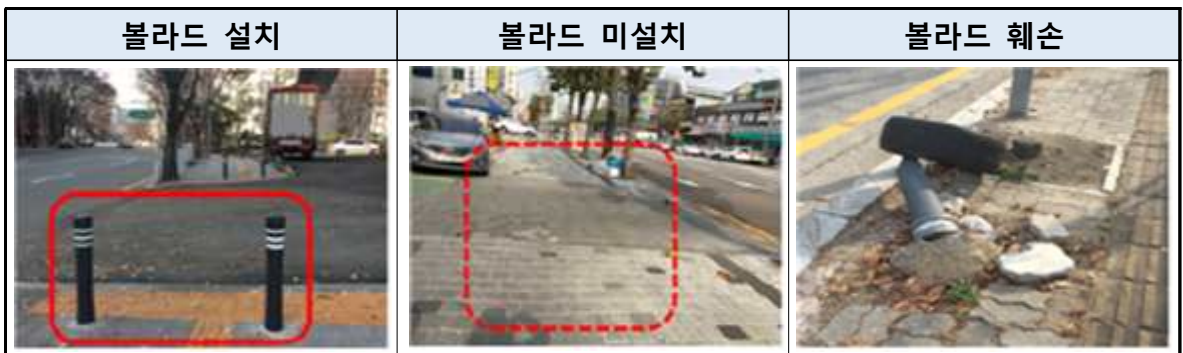
[보행자도로 통과 시 블라드 (미)설치 사례]

- (출입구) 조사대상 20개소 중 17개소(85.0%)는 입구 또는 출구가 보행자 도로를 통과하는 구조였음.
- (블라드) 출입구가 보행자도로를 통과하는 17개소 중 4개소(23.5%)에만 블라드(Bollard, 차량 진입억제 말뚝)가 설치되어 있었고, 그 중 2개소(50.0%)는 블라드가 훼손되었거나 딱딱한 재질로 설치되어 있어 보행자의 안전이 우려되었음.
- * 시선유도봉 등 블라드 이외의 안전시설 제외

한국소비자원은 이번 조사결과를 바탕으로 지자체에 ▲셀프세차장 출입구 안전 관리·감독 강화 ▲셀프세차장 내부 안전시설 설치 기준 마련 ▲셀프세차장 내 사용되는 세정제 등 화학제품에 대한 안전성 정보 제공 의무규정 마련 등을 요청할 예정이다.

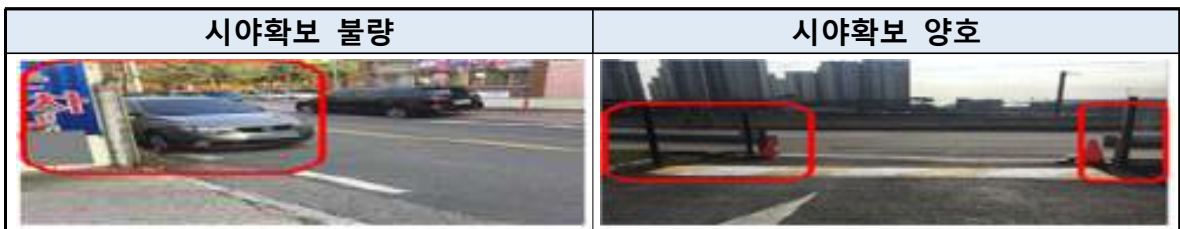
[출구 시야 (미)확보 사례]

- (시야확보 및 도로반사경) 조사대상 20개소 중 14개소(70.0%)의 출구는 주정차 차량, 벽면 등에 의해 시야확보가 불량하였으나, 도로반사경이 설치된 곳은 없었음.

【시야 확보】 노외주차장 출구 부근의 구조는 해당 출입구로부터 2m를 후퇴한 노외주차장의 차로 중심선상 1.4m 높이에서 도로의 중심선에 직각으로 향한 왼쪽·오른쪽 각각 60도 범위의 해당 도로를 통행하는 자를 확인할 수 있도록 하여야 함²⁾.

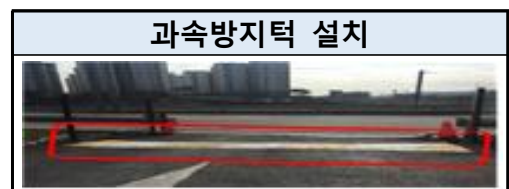
[과속방지턱 설치 사례]

- (과속방지턱) 조사대상 20개소 중 1개소(5.0%)에만 출입구에 과속방지턱이 설치되어 있었음.

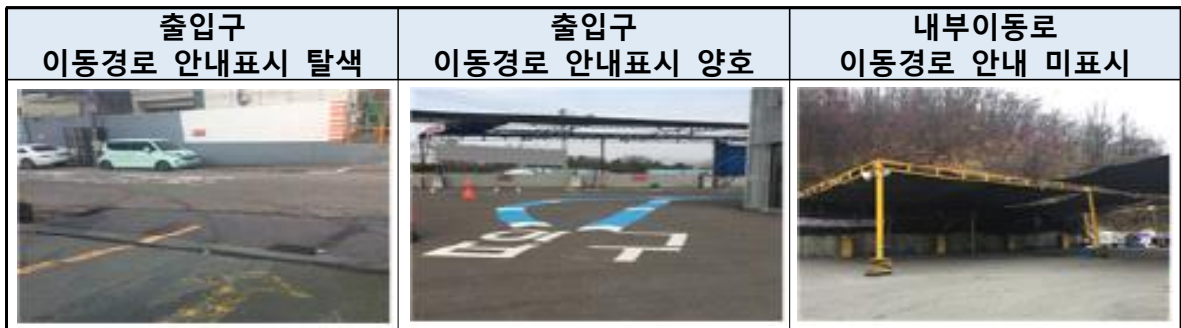
[위치별 이동경로 안내표시 (미)표시 사례]

- 조사대상 20개소의 이동경로 안내표시 여부를 조사한 결과,
 - (위치별 표시 현황) 출입구는 11개소(55.0%)에 노면 또는 벽면에 화살표 등으로 안내표시가 되어 있었으나 내부 이동로는 5개소(25.0%)에만 표시 되어 있었음.
 - (관리상태) 이동경로 안내표시가 되어있는 경우에도 안내표시가 작거나 탈색되어 있는 등 잘 보이지 않아 개선이 필요했음.

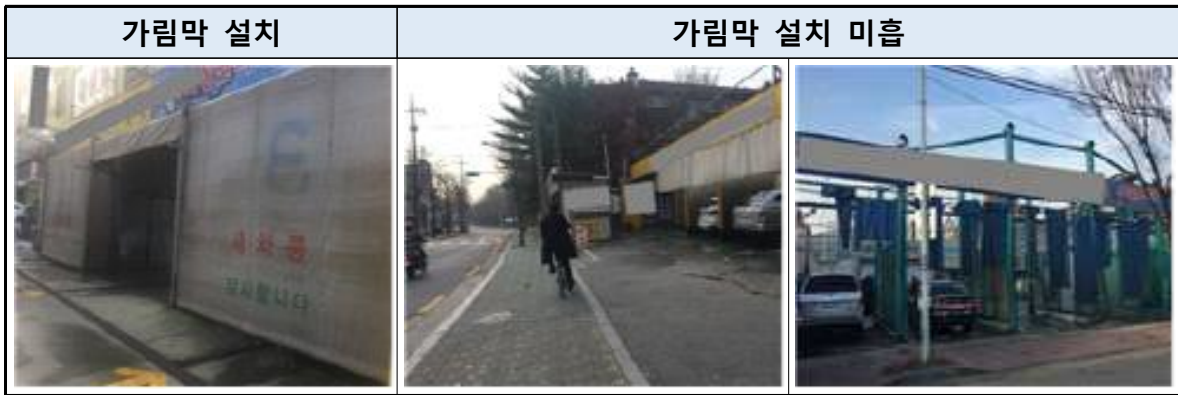
[칸막이 가림막 (미)설치 사례]

- 외부세차 구역 칸막이가 보행자도로와 맞닿아 있는 3개소에는 칸막이에 가림막이 설치되어 있었으나, 3개소 모두 일부에만 가림막이 설치되거나 칸막이 전면이 가려지지 않아 고압세차 시 안전사고 발생이 우려되었음.

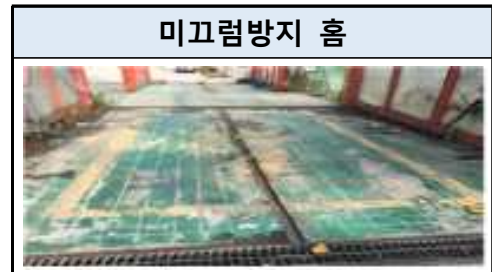
[미끄럼방지 흙 설치 사례]

- 조사대상 20개소 중 7개소(35.0%)만 노면에 흙을 파거나 매트를 놓는 등 미끄럼 방지 시설을 갖추고 있어, 겨울철 결빙으로 인한 미끄럼 사고가 우려되었음.

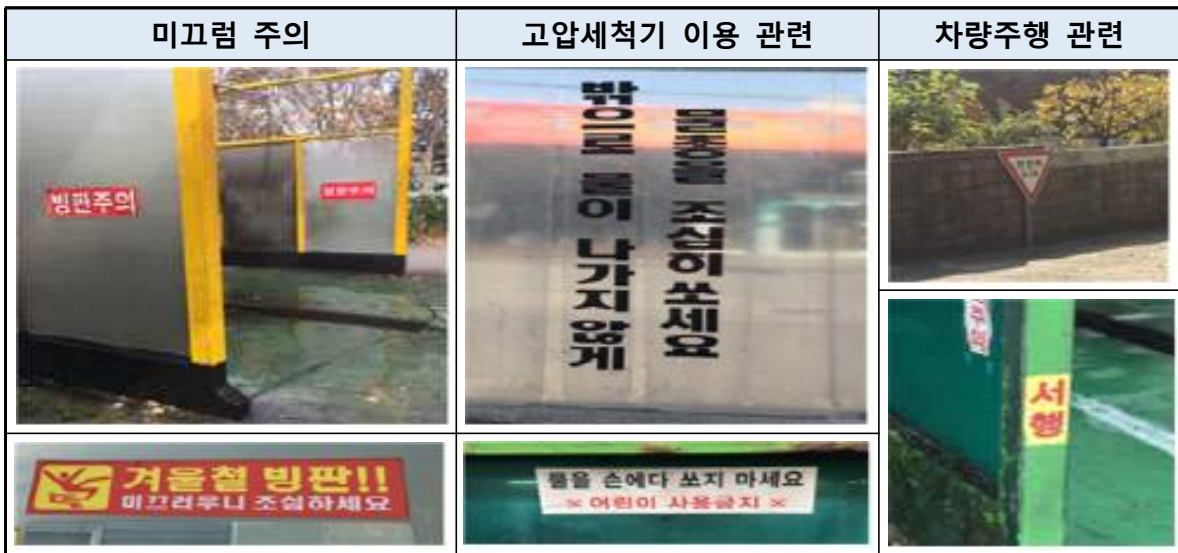
[유형별 안전표지 설치 사례]

- (설치 여부) 조사대상 20개소 중 7개소(35.0%)에는 안전표지*가 설치되어 있지 않았음.
