지하철, 장애인 이용 시 안전사고 위험 높아

- 승강장과 지하철 간 간격·높이, 경고음, 호출버튼 등 안전시설 개선 필요 -

이는 한국소비자원(원장 이회숙)이 전국 지하철 역사 35개소를 대상으로 실시한 장애인 편의시설 안전실태 조사결과로 밝혀졌다.

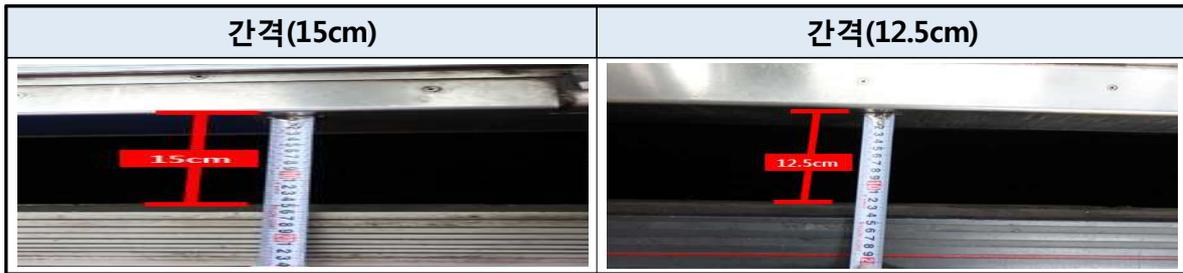
- (간격5) 35개소 중 30개소(85.7%)는 승강장과 차량의 기준 간격(5cm 이내)을 준수하지 않았고 최대 15cm까지 측정됨.

※ 평균 8.04cm, 최소 3cm ~ 최대 15cm

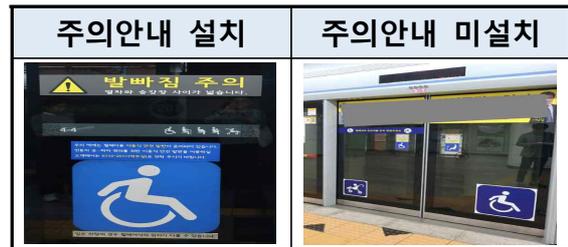
[주의안내 표지]

- (주의안내6) 기준 간격보다 넓은 30개소 중 18개소(60.0%)는 승강장과 차량의 간격이 넓다는 주의안내 표지가 미설치되어 있었음.

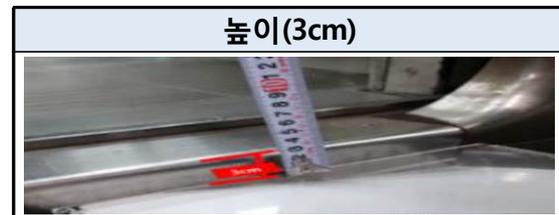
[높이 차가 큰 사례]

- (높이7) 10개소(28.6%)는 승강장과 지하철 높이 차이 기준(1.5cm)을 미준수함.

※ 평균 0.96cm, 최소 0cm ~ 최대 3cm

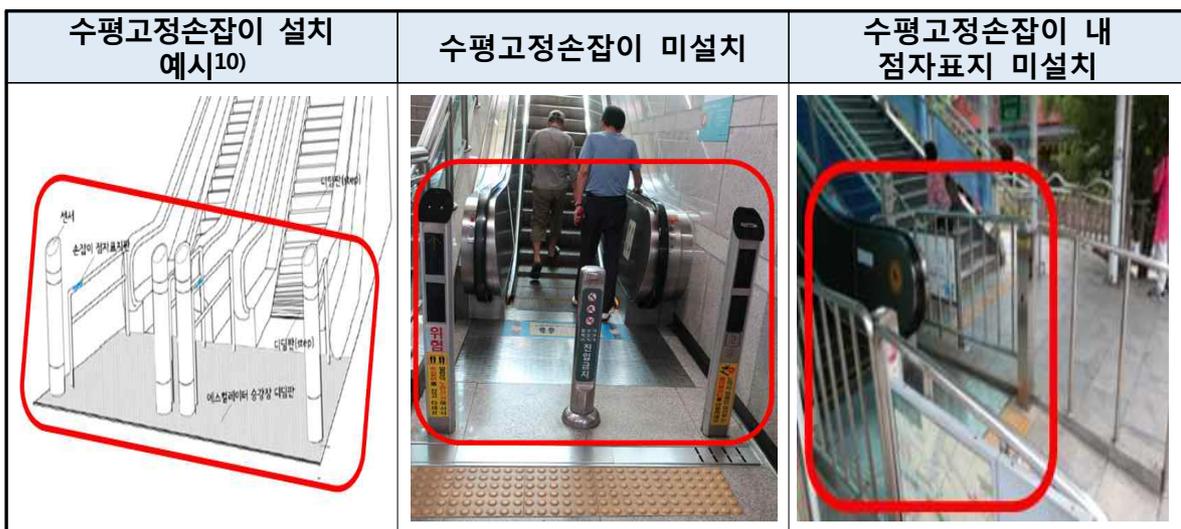
- (수평고정손잡이⁸⁾) 34개소* 중 3개소(8.8%)는 시각장애인이 안전하게 잡을 수 있는 수평고정손잡이가 설치되어 있지 않았음.
 - * 역사 내 에스컬레이터가 없는 1개소 제외
- (점자표지판⁹⁾) 수평고정손잡이가 설치되어있는 31개소 중에서도 15개소 (48.4%)는 점자표지판이 없었음.

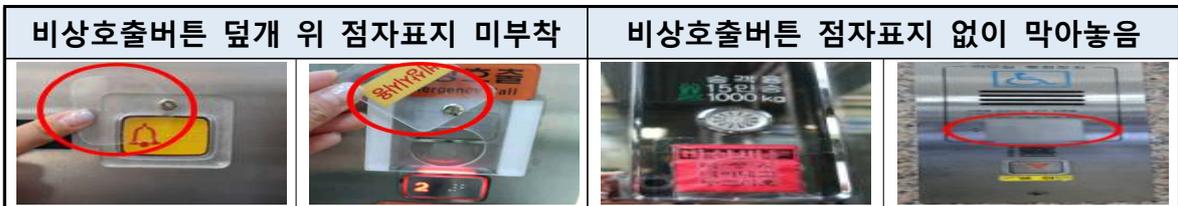
- (문자 가능한 연락처 안내) 양방향 음성통화가 어려운 청각장애인들을 위한 문자연락처가 엘리베이터 내부에 안내된 곳은 35개소 중 한 곳도 없었음.
- (비상호출버튼 점자표지판 부착¹¹⁾) 16개소(45.7%)는 엘리베이터 비상호출버튼 위에 설치된 덮개에 점자표지가 없어 시각장애인들이 사용하기 어려웠음.
※ 점자표지 없이 버튼을 막아놓은 경우 포함

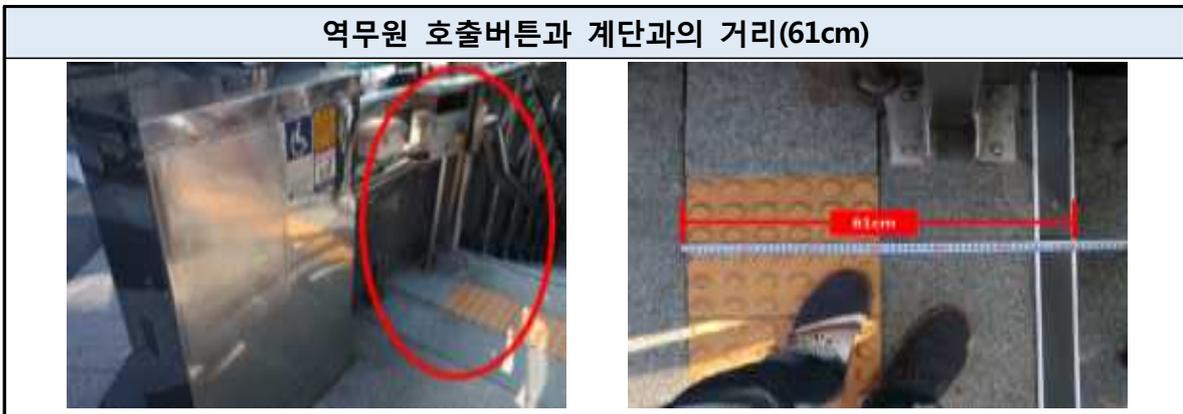
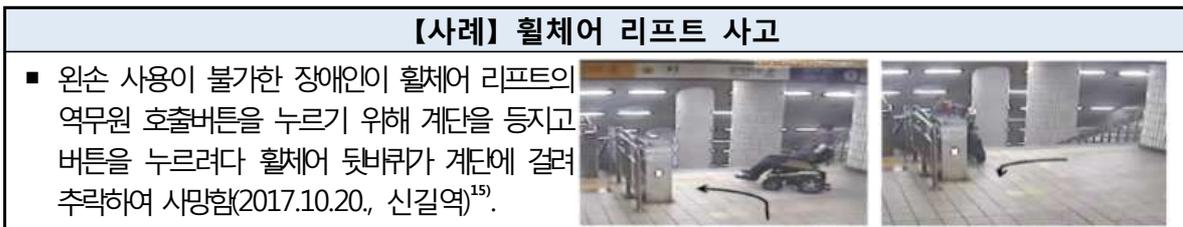
[휠체어리프트의 역무원 호출버튼과 계단과의 거리가 짧은 사례]

○ (역무원 호출버튼과 계단 간 거리) 경사형 휠체어 리프트가 설치되어 있는 역사 11개소의 휠체어리프트 조작반 내 역무원 호출버튼과 계단과의 거리를 측정한 결과*,

- 평균 114cm(최소 61cm ~ 최대 196cm)로 휠체어 이용자 등이 호출버튼을 누르려다 계단 아래로 추락할 우려가 있었으나**, 현재 호출버튼 설치 위치 등에 대한 규정은 부재한 실정임.

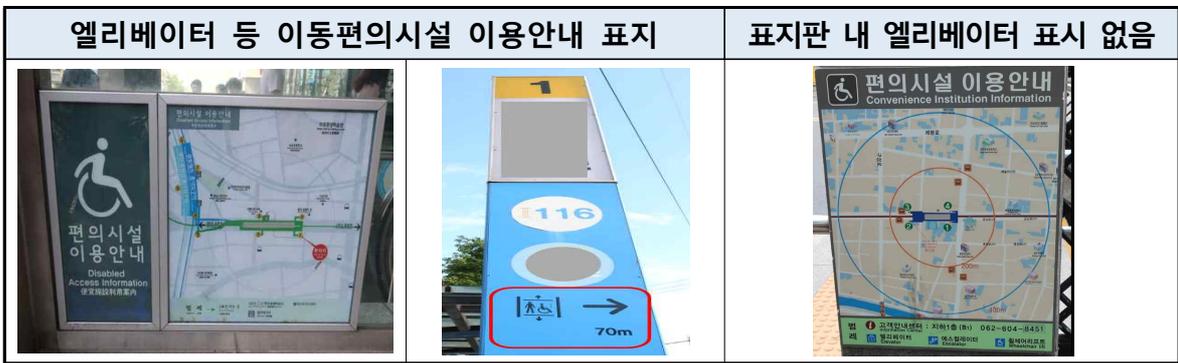
- (이동편의시설 위치 안내표지17) 조사대상 출입구 70곳* 중 엘리베이터 등의 부재로 휠체어 출입이 어려운 31곳 대상으로 이동편의시설 위치 안내 표지 여부를 조사한 결과, 12곳(38.7%)이 안내표지가 없거나 표지판 내 엘리베이터 등 이동수단 표시가 되어 있지 않아 휠체어가 역내로 진입하기 어려웠음.

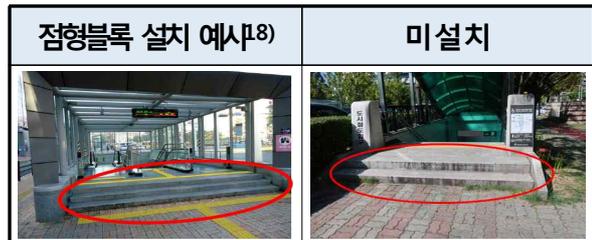
[점형블록 미설치]

- (출입구 점형블록 점형블록19) 단차가 있는 출입구 61곳* 중 24곳(39.3%)은 점형블록이 설치되어 있지 않았음.
