고층건물에 설치된 노인요양시설, 긴급피난 어려워

- 화재 등 재난상황 대비 설치기준 강화 시급 -

이는 한국소비자원이 실시한 수도권 소재 노인요양시설 20개소에 대한 안전실태 조사 결과로 밝혀졌다.

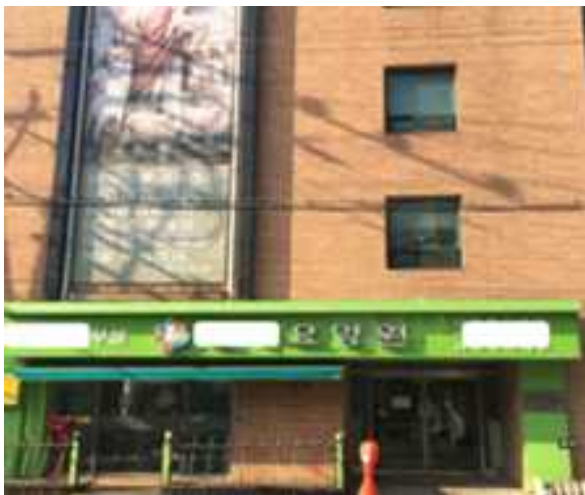
[단독건물]

- 과거에는 상대적으로 저층의 단독건물을 사용하는 노인요양시설이 많았으나, 최근에는 고층건물 일부를 매입 또는 임차하여 운영하는 노인요양시설이 증가하는 추세임.
- 고층건물 일부 층에 설치된 노인요양시설은 같은 건물내 다른 시설과 출입문·엘리베이터 등 시설물을 공동으로 사용하기 때문에 단독건물에 설치된 노인요양시설에 비해 시설관리, 재난상황 대처에 상대적으로 취약함.

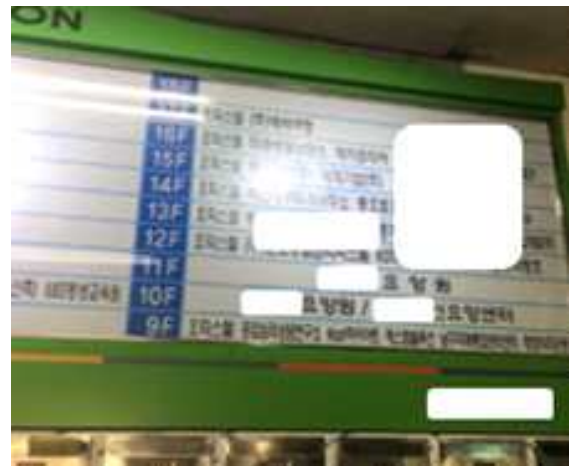
[고층건물 일부 층]

- 20개소 중 13개소(65.0%)가 고층건물 일부 층에 설치되어 있었고, 나머지 7개소 (35.0%)는 단독건물에 설치되어 있었음.

한국소비자원은 이번 조사 결과를 바탕으로 관계 부처에 ▲고층건물 일부 층에 노인요양시설 설치를 제한하는 설치기준 마련 ▲안전 관련 시설기준 재정비 ▲관리·감독 강화 등을 요청할 계획이다.

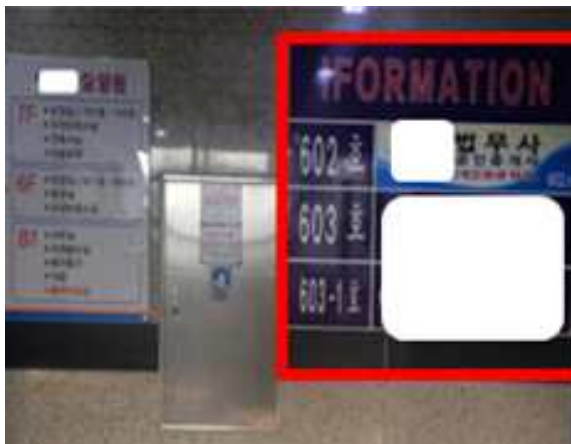
[비연속된 층 사용]

- 고층건물 일부 층에 설치된 13개소 중 4개소(30.8%)는 비연속된 층에 시설이 분산 설치되어 있었고, 2개소(15.4%)는 다른 시설과 함께 한 개 층을 사용하고 있었음.
- 비연속된 층에 설치 또는 다른 시설과 함께 한 개 층을 사용하는 경우, 엘리베이터, 계단 등 시설물을 공유하여야 하므로 시설관리, 재난상황 발생시 대처에 더욱 취약할 수 있음.

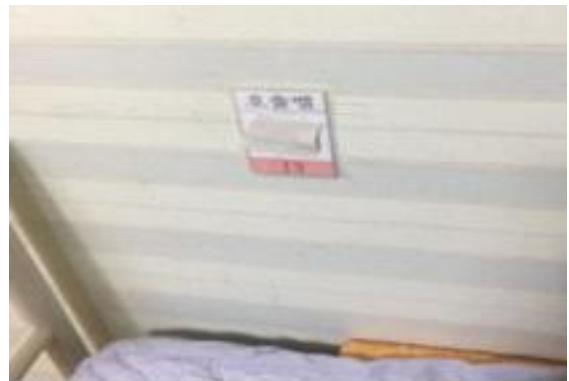
[알림장치 미설치]

이외에 보행을 보조하는 손잡이시설은 다수 시설의 침실(19개소, 95.0%), 화장실(2개소, 10.0%)에 부착되어 있지 않았고, 응급상황 시 도움을 요청하는 알림장치는 일부 시설의 침실(5개소, 25.0%), 화장실(2개소, 10.0%)에 설치되어 있지 않아 개선이 필요했다.

- (침실) 문턱, 손잡이시설, 바닥 미끄럼 방지, 침실 정원 준수, 바깥 공기와 접하고 개폐 가능한 기준 면적 이상의 창 설치, 응급상황 알림장치 등 설치 및 기준 준수 여부를 조사함.
 - (손잡이시설) 19개소(95.0%)에는 손잡이시설이 부착되어 있지 않았고, 1개소 (5.0%)에만 부착되어 있었음.
 - (알림장치) 15개소(75.0%)에는 응급상황 알림장치가 설치되어 있었으나, 5개소 (25.0%)에는 설치되어 있지 않았음.

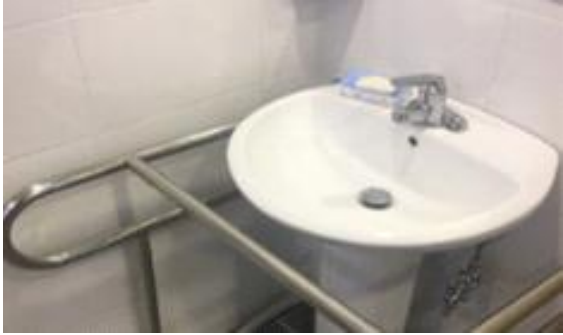
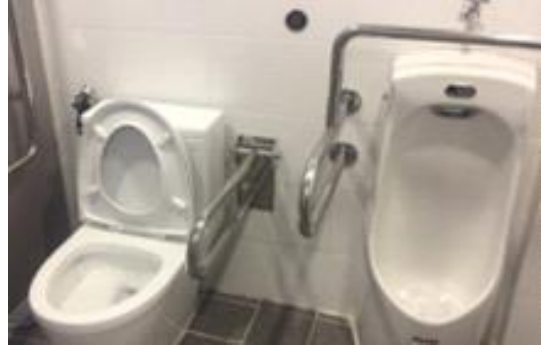
[손잡이시설 부착]

- (화장실) 문턱, 손잡이시설, 바닥 미끄럼 방지, 욕조를 설치할 경우 일정 깊이 미만, 보조봉 및 수직의 손잡이기둥, 야간 상용등, 응급상황 알림장치 등 설치 및 기준 준수 여부를 조사함.
 - (손잡이시설) 18개소(90.0%)에는 손잡이시설이 부착되어 있었으나, 2개소 (10.0%)에는 부착되어 있지 않음.

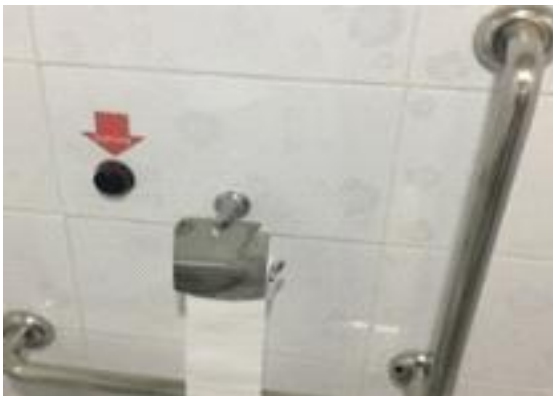
[알림장치 설치]

- (알림장치) 18개소(90.0%)에는 응급상황 알림장치가 설치되어 있었으나, 2개소(10.0%)에는 설치되어 있지 않았음.

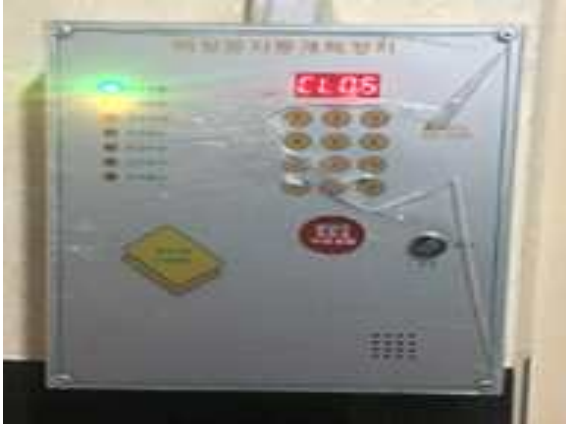
[자동개폐장치 설치]

- (출입문) 재난상황 발생시 자동개폐 가능한 출입문 설치 및 기준 준수 여부를 조사함.
 - 18개소(90.0%)에는 재난상황 발생시 자동개폐 가능한 출입문이 설치되어 있었으나, 2개소(10.0%)에 설치된 출입문은 재난상황 발생시 자동개폐가 어려웠음.

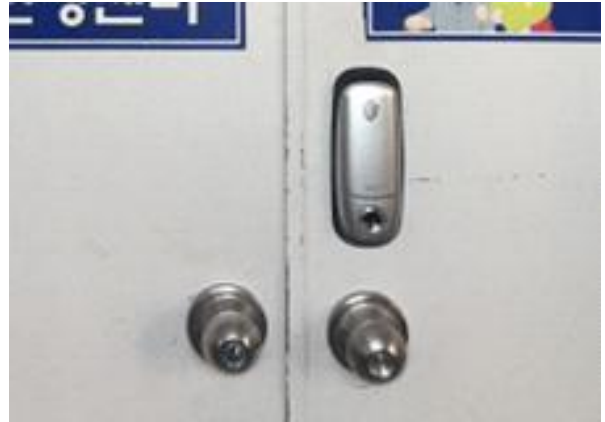
[단순 번호키 설치]

조사대상 20개소 중 2개소(10.0%)는 재난상황 발생시 자동개폐가 가능한 출입문이 설치되어 있지 않아 시설 안에 갇힐 우려가 있었다. 또한 2개소(10.0%)는 비상구가 없어 출입구를 통한 긴급 대피만이 가능했고, 비상구가 설치된 곳 중 2개소는 적치물이 산재해 있어 재난상황 발생시 신속한 대피가 어려워 보였다.

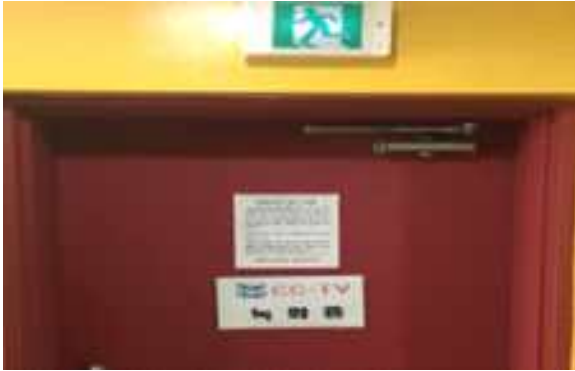
[비상구, 피난구 유도등 설치]

- (재난상황 관련 시설물) 소화용 기구 비치, 비상구·유도등 설치 여부를 조사함.
 - (비상구·유도등) 18개소(90.0%)에는 비상구가 설치되어 있었으나, 2개소(10.0%)에는 설치되어 있지 않았음.
 - 비상구 설치 18개소 중 16개소(88.9%)에는 비상구에 적치물이 없어 재난상황 발생시 통행에 지장이 없었으나, 2개소(11.1%)는 적치물이 산재하여 신속한 대피에 어려움이 있었음.
 - 비상구에 문턱이 있는 곳도 1개소 있었으나, 비상구와 관련된 문턱 규정은 없음.
 - 비상구 설치 18개소(100.0%) 모두 피난구 유도등이 설치되어 있었으나, 통로 유도등까지 설치된 곳은 단 1개소(5.6%)에 불과했음.
