한국소비자원 Korea Consumer Agency	<h1>보도자료</h1> <p>“소비자 주권 시대를 열어가는 국민의 기관”</p>

도심공원 내 CCTV, 효율적 설치·운영으로 안전 사각지대 해소해야
 - 공원 이용자의 76.8%는 CCTV 추가설치가 필요하다고 인식 -

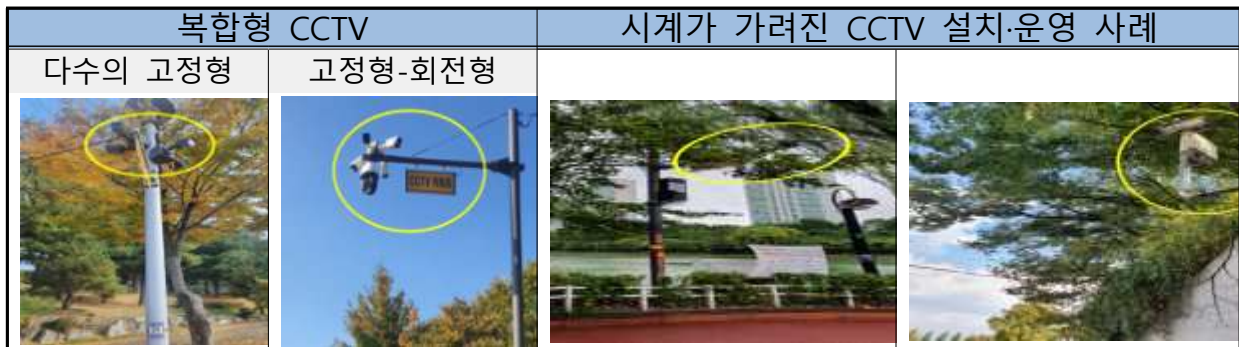
[공원 내 설치된 CCTV 이미지]

공원 내 설치된 CCTV(651대)의 형태를 확인한 결과, 대다수인 70.7%가 고정형 이었고, 회전형은 29.3%에 불과했다. 또한 CCTV가 설치된 구역(285개소)의 57.5%는 고정형 또는 회전형 CCTV가 특정 방향으로 한 대만 설치되어 있었고, 여러 방향 을 동시에 촬영할 수 있는 복합형 CCTV*를 설치한 곳은 42.5%였다.

* 복합형 CCTV : 사각지대 해소를 위해 다수의 고정형 CCTV를 여러 방향으로 동시에 운영하거나 고정형과 회전형 CCTV를 함께 운영하는 방식

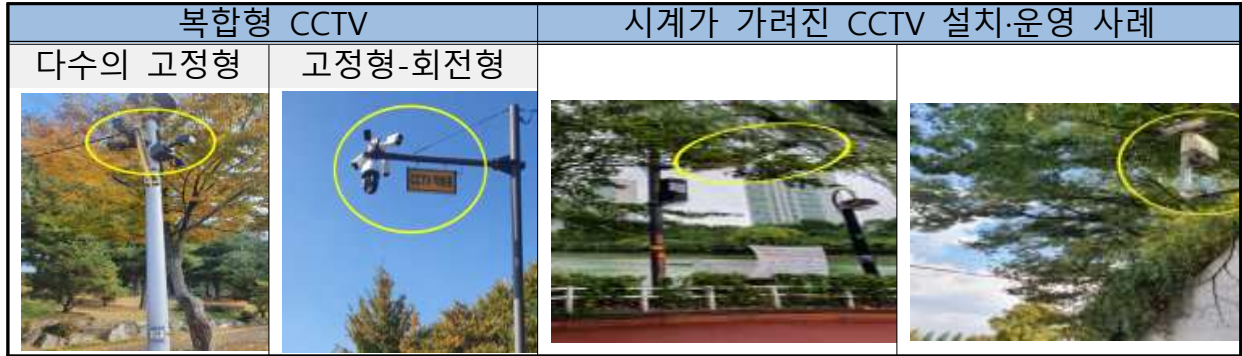
[공원 내 설치된 CCTV 이미지]

- (CCTV 형태) 설치된 CCTV(651대)의 형태를 살펴보면 촬영 위치가 고정된 고정형*이 70.7%(460대)로 다수였고, 일정 시간마다 방향을 바꿔 촬영할 수 있는 회전형은 29.3%(191대)였음.

- CCTV가 설치된 구역(285개소) 중 고정형이나 회전형 등 단일 유형이 설치된 곳은 57.5%(164개소), 다수의 고정형 또는 고정형-회전형 등 촬영범위가 넓은 복합형이 설치된 곳은 42.5%(121개소)였음.
