골프카트 및 골프장 내 카트 도로 안전관리 강화해야

이에 한국소비자원(원장 장덕진)이 전국 대중골프장* 10곳의 카트 도로 안전 실태와 골프카트의 성능 등을 조사한 결과, 일부 카트 도로의 안전시설물 관리 및 카트의 안전장치가 미흡하여 안전관리를 강화할 필요가 있는 것으로 나타났다.

< 불임 > 골프카트 및 카트 도로 안전실태조사 결과

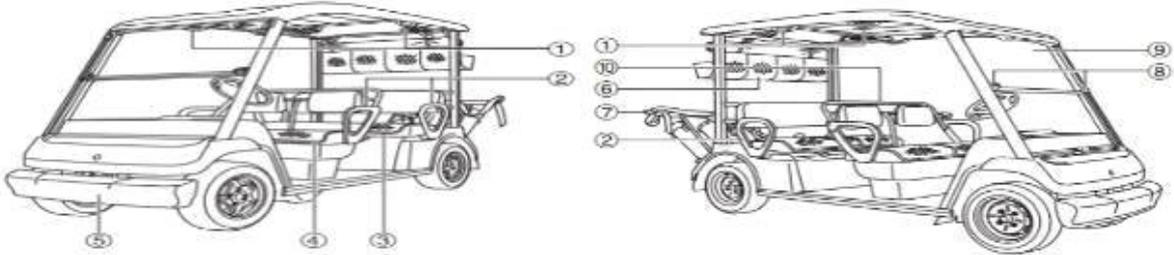
【그림】 전자유도식 5인승 전동 골프카트 외관⁶⁾

①천장고정형 안전손잡이 ②좌석이탈 방지장치(암레스트) ③뒷좌석 ④앞좌석 ⑤전면부 범퍼
⑥수납바구니 ⑦골프장비 적재함 ⑧앞유리 분할개폐 장치 ⑨앞유리 ⑩좌석고정형 안전손잡이

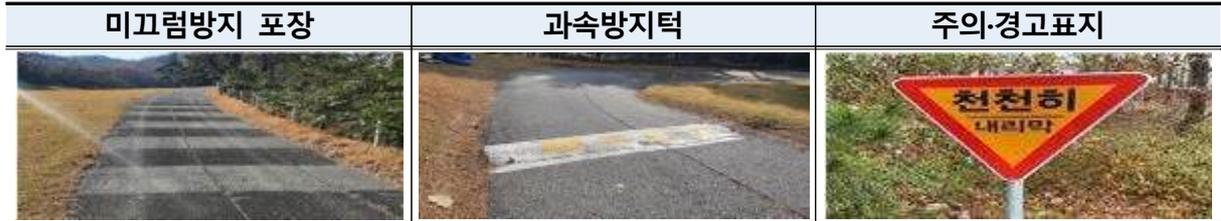
【급경사 구간 내 안전시설물 설치 사례】

- 카트 도로의 급경사 구간 내 설치된 안전시설물은 총 39개로 방호울타리(17개, 43.6%), 연석·난간 등 이탈방지시설(6개, 15.4%), 노면 미끄럼방지 포장(6개, 15.4%), 기타 안전시설물(6개, 15.4%), 주의·경고표지(4개, 10.2%) 등이 있었음.

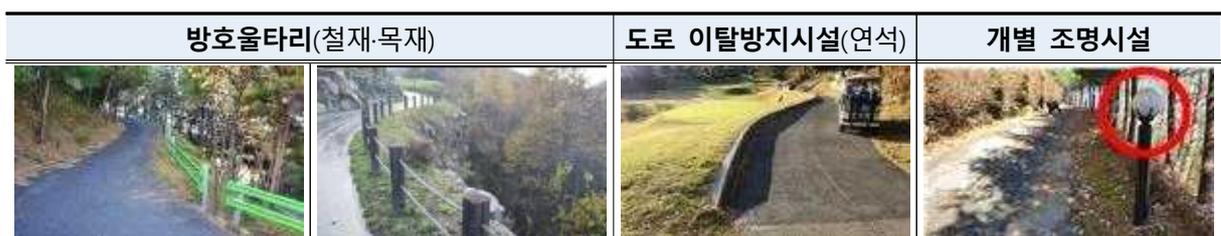
【비탈면 인접 구간 내 도로 안전시설물 설치 사례】

- 카트 도로의 비탈면 인접구간 내 안전시설물은 총 59개로 방호울타리(28개, 47.4%), 도로 이탈방지시설(21개, 35.6%), 기타 안전시설물(5개, 8.5%), 주의·경고 안전표지(3개, 5.1%), 미끄럼방지 포장(2개, 3.4%) 등이 있었음.

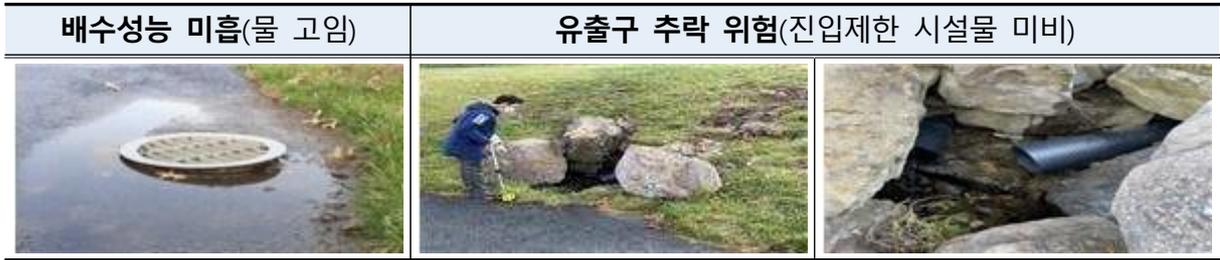
【배수시설 설치·관리 미흡 사례】

- (배수시설) 조사대상 카트 도로 19개 모두(100%) 도로와 인접한 위치에 배수시설(배수구멍·도수로 등)이 설치되어 있었으나, 일부 구간은 배수 성능 미흡으로 인한 물 고임 현상 및 유출구 관리 미흡으로 추락 우려가 있었음.

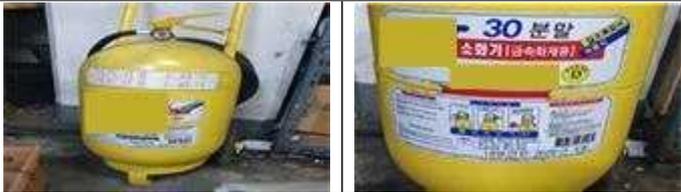
【금속(리튬)화재 전용 소화용구(D형 소화기) 구비 사례】

- 한편, 조사대상 골프장 10개 중 1개(10.0%)는 카트 보관시설 내에 금속(리튬)화재 전용 소화기(팽창글라스분말MAT 성분)를 구비하여 리튬이온전지 관련 화재사고 등에 대비하고 있었음²⁰.

<ul style="list-style-type: none"> · (소화약제) 팽창글라스분말(Expanded glass and contains air pores) · (소화방식) 질식 및 냉각효과(복합) · (사용처) 일반 금속화재 및 리튬화재
