<b>한국소비자원</b> Korea Consumer Agency	<h1>보도자료</h1> <p>“소비자와 함께 행복한 세상을 만들어갑니다”</p>	2018 평창 동계올림픽대회 및 동계패럴림픽대회 <b>하나 된 열정</b> <b>하나 된 대한민국</b>

## 고속도로 졸음쉼터 진·출입로 짧고 안전사고 위험 높아

- 안전·편의시설도 미비해 시설 보완 시급 -

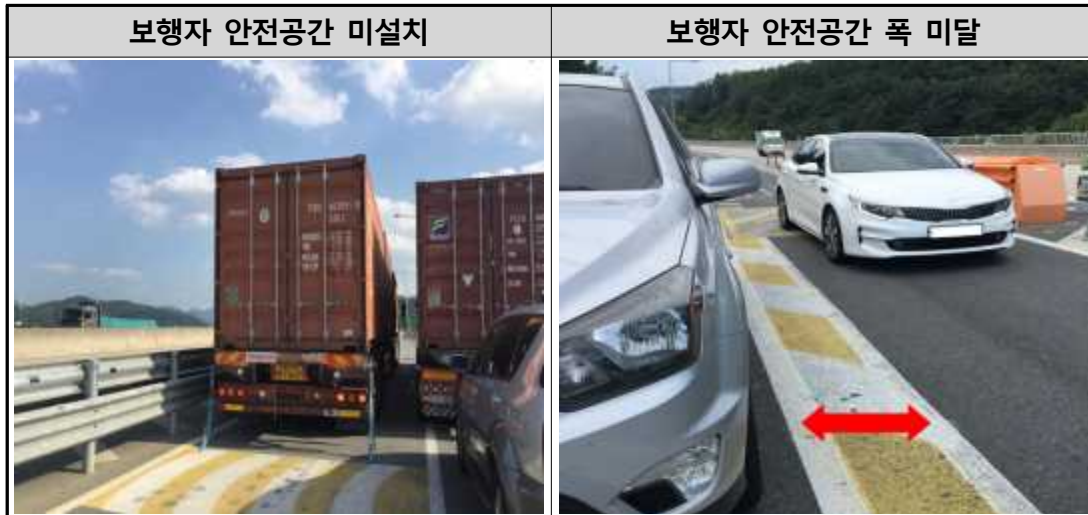
‘지침’에 따른 졸음쉼터 내 안전사고 예방을 위한 ‘과속방지턱’(31개소, 68.9%), ‘주차차량 보호시설’(18개소, 40.0%), ‘CCTV’(23개소, 51.1%) 등이 상당수 쉼터에 설치되어 있지 않았고, ‘주차장 측면의 보행자 안전공간’은 모두 미설치되거나 폭이 좁아 시설 보완이 시급한 것으로 나타났다.

한국소비자원은 금번 조사결과 졸음쉼터 내 안전·편의시설 보완과 관리·감독이 필요한 것으로 나타남에 따라 국토교통부에 ▲안전시설 보완 ▲편의시설 설치 확대 ▲시설 관리·점검 강화를 요청할 계획이다.

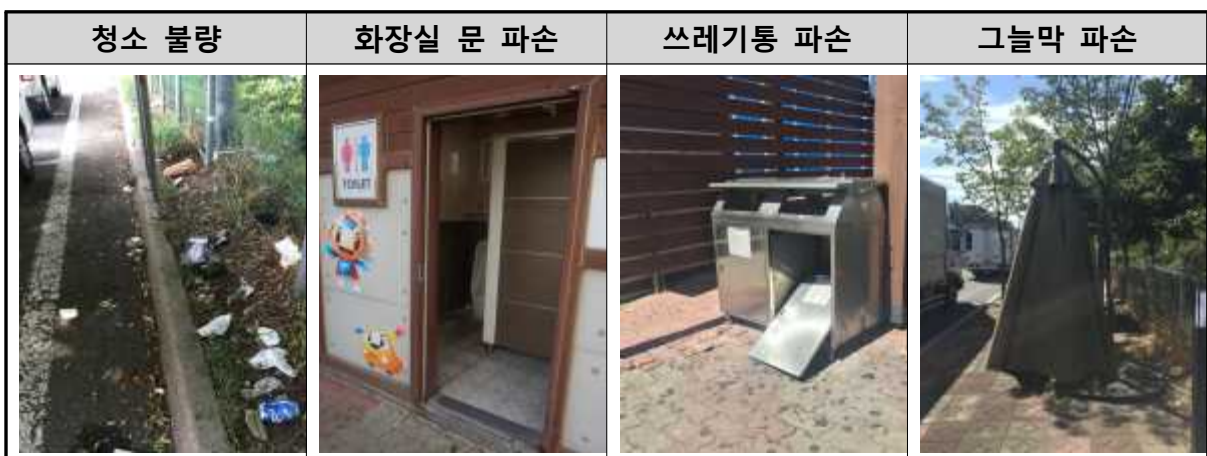
- (점검표) 시설 전반에 대한 관리 점검표를 마련해 체계적으로 관리하고 있는 곳은 없었음. 다만, 22개소는 화장실 내에 '화장실 관리 점검표'가 비치되어 있었으나, 이 중 5개소는 최종 점검일로부터 1개월(점검 주기)을 초과하였음.
- (관리상태) 일부 졸음쉼터는 청소 상태가 불량하거나 시설이 파손되어 있는 등 관리가 미흡하였음.
